Sicherheitsmitteilung 04/2010

Überprüfung der AutoGyro-Rotorsysteme

VORGESCHRIEBEN

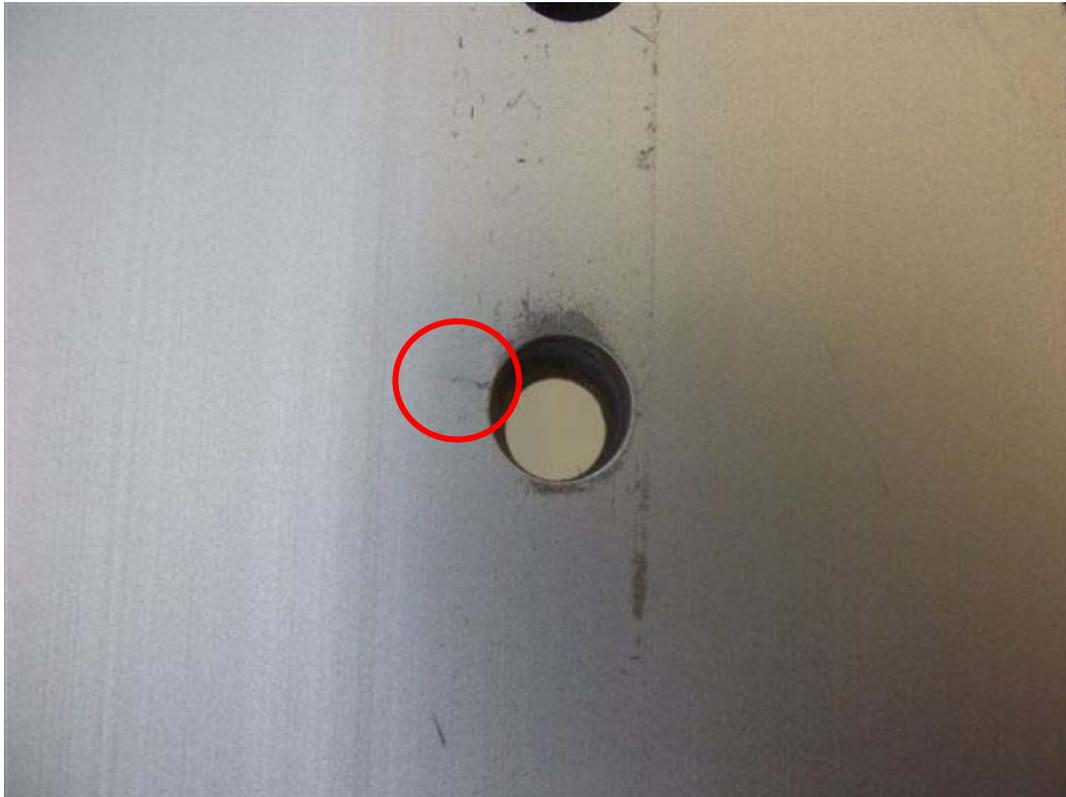
Beispiel für Rissbildung von der Bohrung ausgehend einseitig ca. 10mm lang

1.11	Austauschbarkeit der Teile	Alle Rotorsysteme sind nach Feststellung von Rissen und / oder Ungradlinigkeit im Bereich hinter der Einspannstelle nicht mehr verwendbar

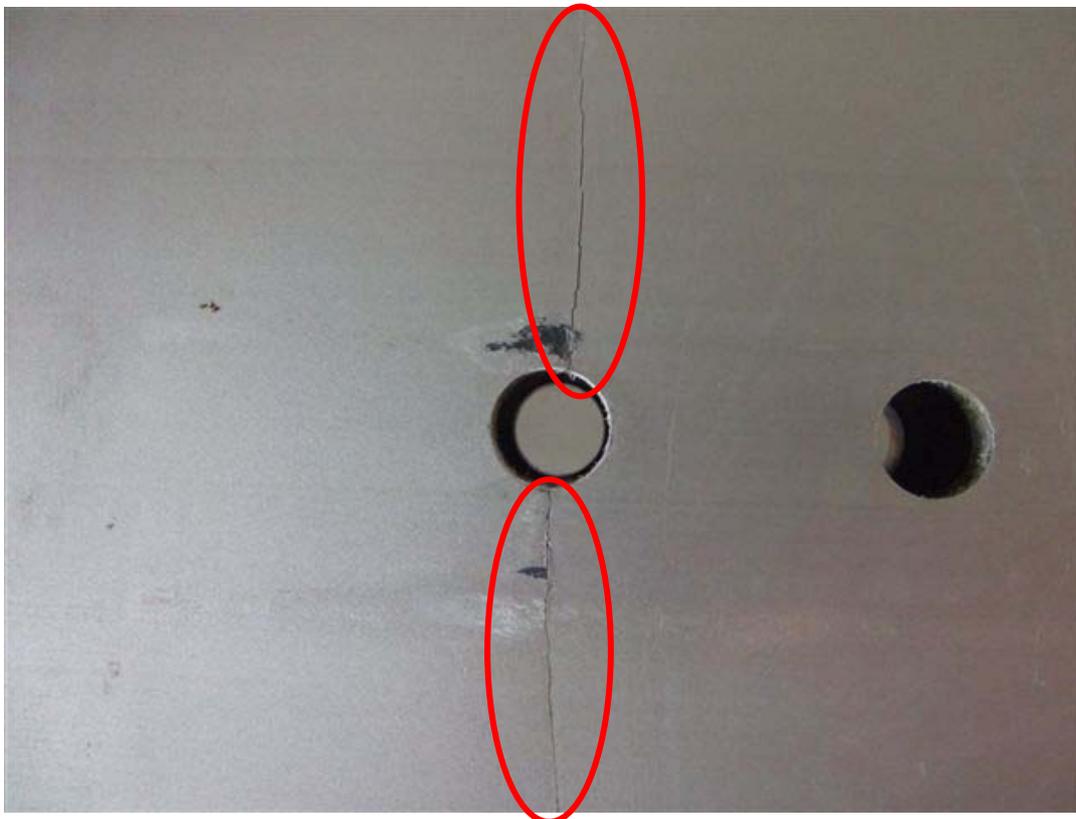
Beispiel für Rissbildung von der Bohrung ausgehend beidseitig ca. 30mm lang

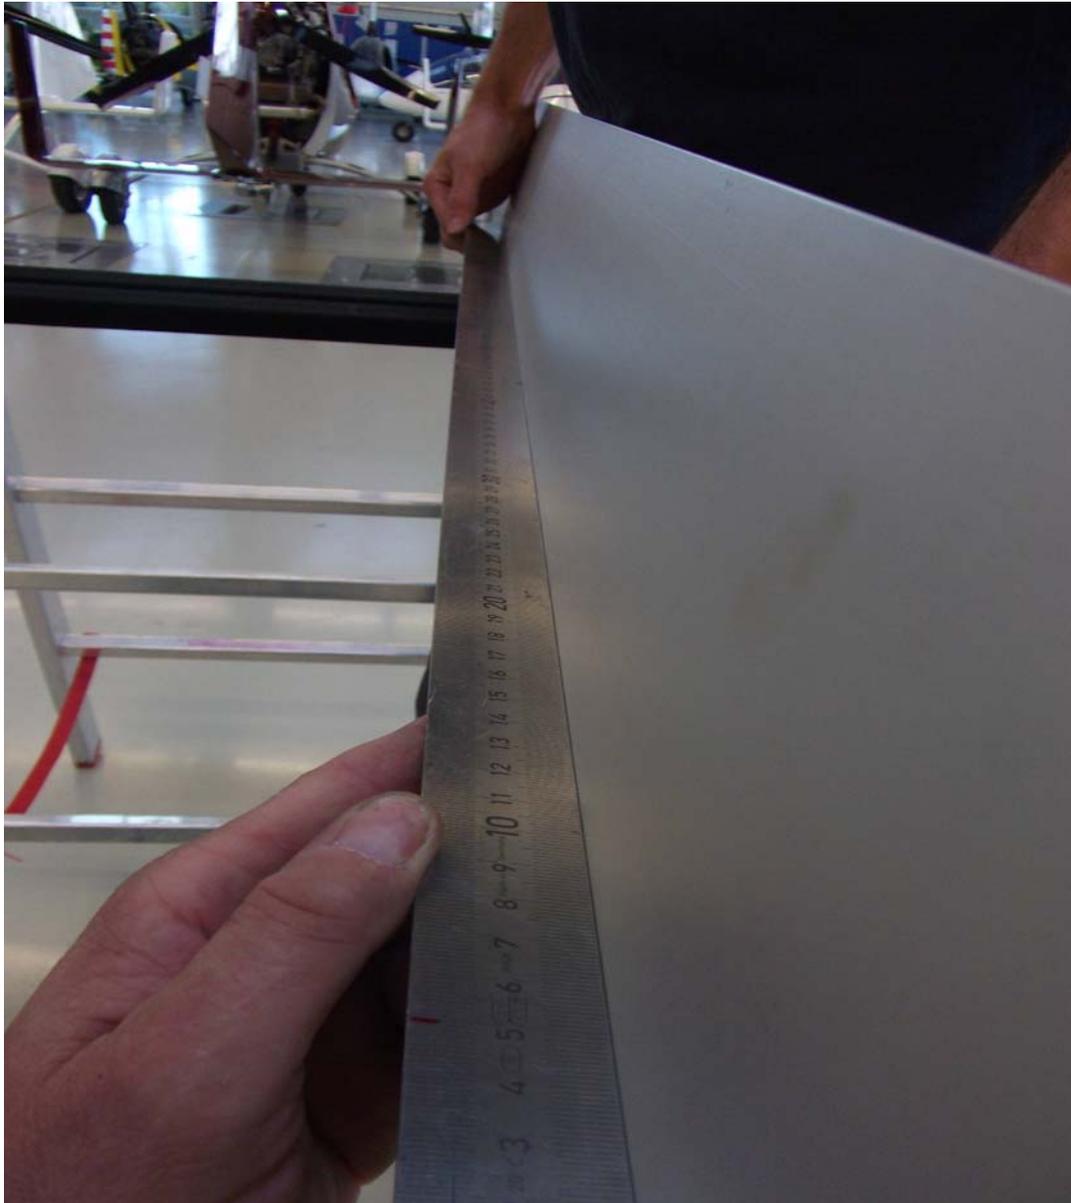
Vermessen der Linearität mittels Stahllineal (1000mm)

Durch Aufstellen des Blattes wird ein Durchhängen vermieden und somit die Messung nicht beeinflusst. Es sollte (wie auf dem Foto erkennbar) kein Lichtspalt zu sehen sein.

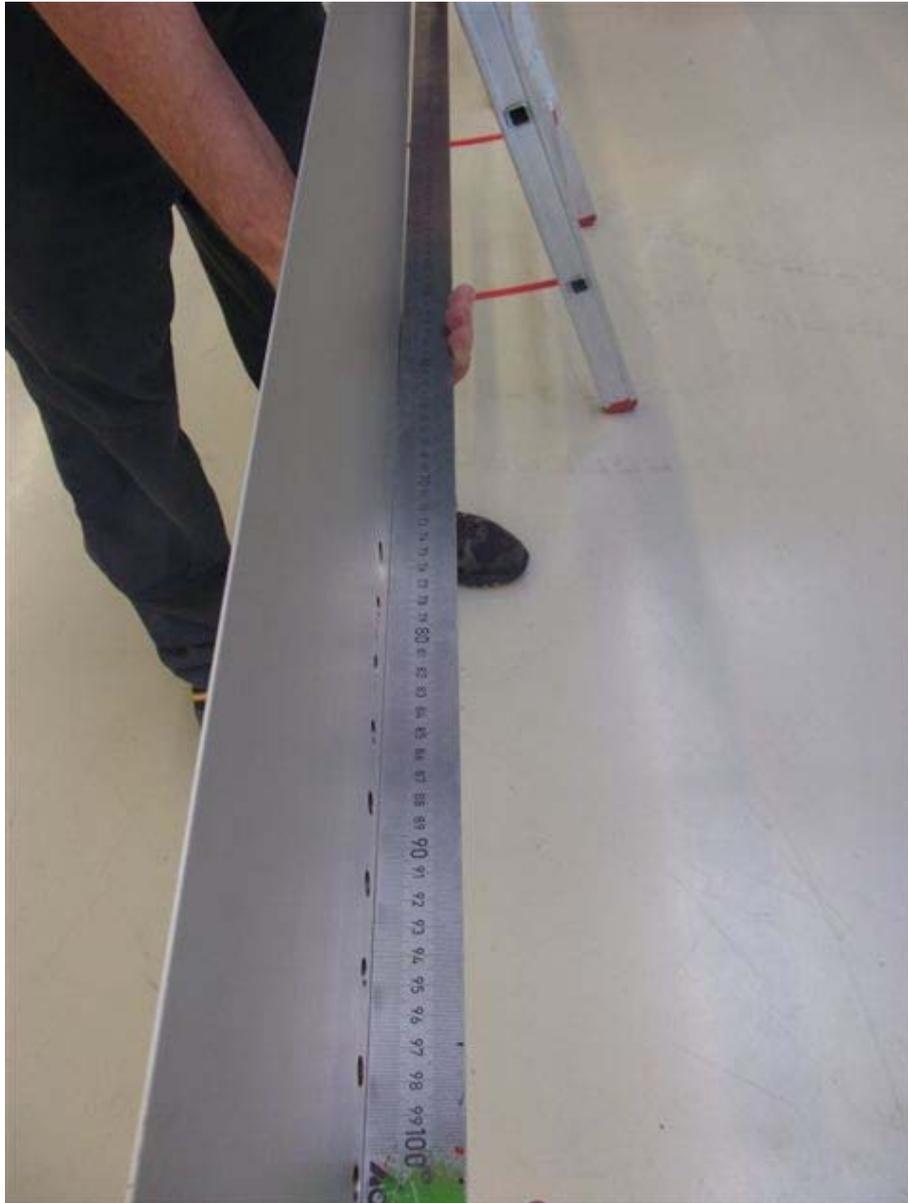
Beispiel für ein hinter der Einspannstelle verbogenes Blatt (Ergebnis Rotorsystem nicht mehr Lufttüchtig)
