Lufttüchtigkeitsanweisung
LTA-Nr.: DULV-2014-003
Datum der Bekanntgabe: 11.11.2014

SD-1

MANDATORY BULLETIN No. SD-1/006b der Fa.
SPACEK, Tschechien

Subject: Installation of new version of flaperon mixer console

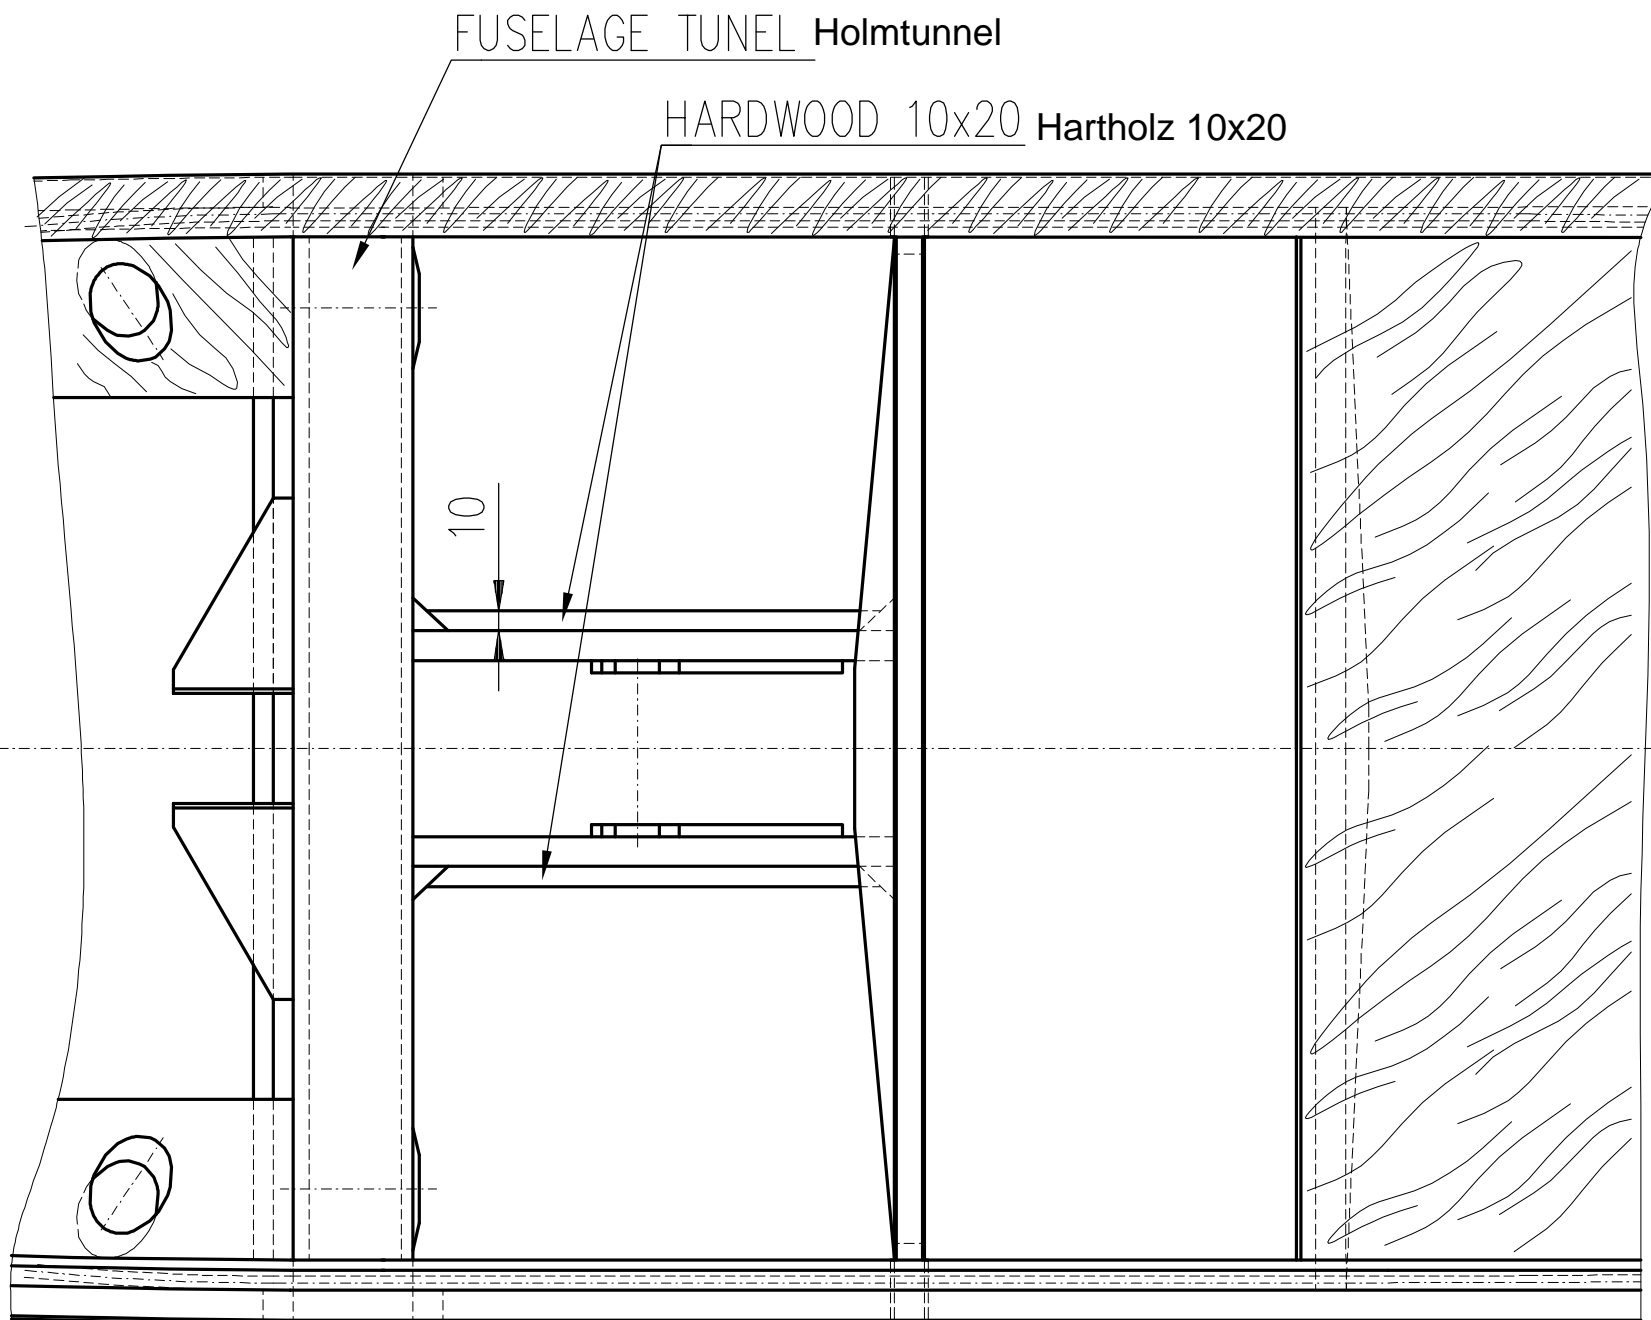
SKETCH 1/006b.- REINFORCEMENT OF FUSELAGE STRUCTURE-TOP VIEW

Skizze 1/006b.- Verstärkung der Rumpfstruktur - Draufsicht

14. Fit two gussets from hardwood 10x20 in place of auxiliary longerons as drawn in the sketch 1/006b. Remove varnish in contact surfaces and glue in place using LETOXIT, T-88 or thickened laminating epoxy. Sand off excessive glue and varnish after cure.

14. Einpassen von zwei Hartholz-Verstärkungen 10x20 im Bereich der Stützgurte so wie in Skizze 1/006b dargestellt. Entfernung des Oberflächenschutzes im Bereich der Klebeflächen und Verklebung der Verstärkungen im Rumpf mit LETOXIT, T88 oder angedicktem Laminierharz. Nach dem Aushärten überschüssigen Kleber wegschleifen und die Oberflächen mit Schutz versehen.
