DEUTSCHER ULTRALEICHTFLUGVERBAND e.V.

**Lufttüchtigkeitsanweisung**  
**LTA-Nr.: DULV-2022-002**  
**Datum der Bekanntgabe: 04.11.2022**

**Luftsportgeräte-Muster:**  
Alle Cavalon, Calidus mit Rotorkopf III

<b>Titel:</b>		
<b>AG-SB-2022-09-B-DE</b>	<b>Datum des Inkrafttretens: 07.10.2022</b>	<b>Kategorie:</b>
<b>Gültigkeit</b>		<b>A – Sicherheitskritisch B – Empfohlen C – Optional</b>
<b>Betroffene Fluggeräte:</b>  Alle Cavalon und Calidus mit einem Rotorkopf III	<b>Betroffene Werknummern:</b>  Alle Cavalon und Calidus Modelle mit einem Rotorkopf III	
Auf das angegebene oder nachfolgende Problem wird im Wartungshandbuch Aircraft Maintenance Manual (AMM) in letztgültiger Ausgabe verwiesen.		Siehe AutoGyro Webseite
Dieses Formular ist eine Reaktion von AutoGyro auf ein bei Wartungsarbeiten gefundenes Problem, welches eine Eingrenzung oder Korrektur erfordert, bzw. Eine Service-Information über Flugzeugmodifikationen. Unterstützung erhalten Sie bei AutoGyro unter <a href="mailto:airworthiness@auto-gyro.com">airworthiness@auto-gyro.com</a> .

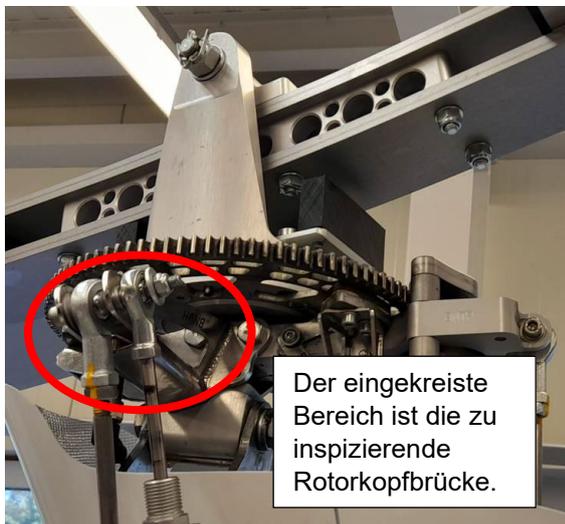
Inspektion der Schweißnähte am Rotorkopf, die die Seitenplatte und den Hebel der Rollanlenkung verbinden, wie auf dem untenstehenden Bild zu sehen.

Der eingekreiste Bereich ist die zu inspizierende Rotorkopfbrücke.

Sollten Risse gefunden werden, so muss das betroffene Bauteil getauscht werden.

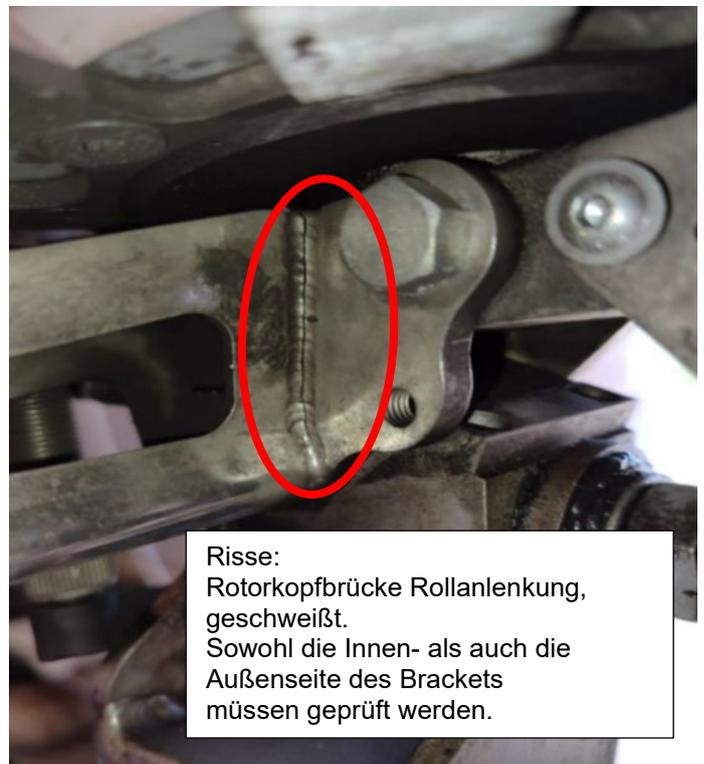
Risse:  
Rotorkopfbrücke Rollanlenkung, geschweißt.  
Sowohl die Innen- als auch die Außenseite des Brackets müssen geprüft werden.

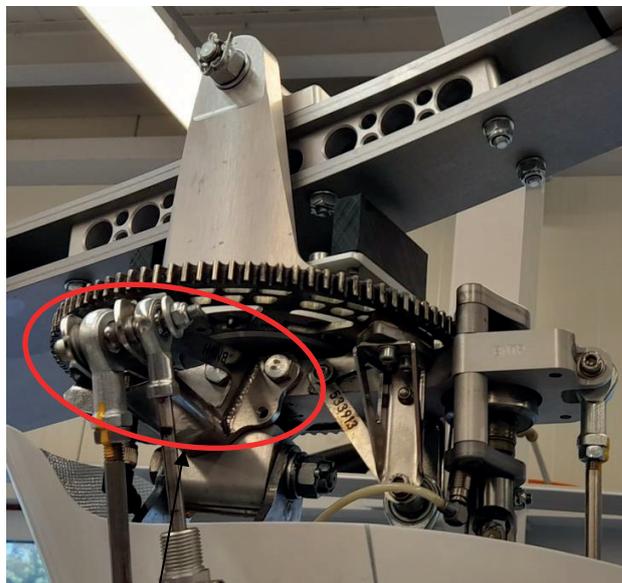
**Rotorkopf III**

Die Vorflugkontrolle erfordert eine Kontrolle des Rotorkopfes. Piloten und Betreiber werden hiermit daran erinnert, dass diese Rotorkopfkontrolle auch eine Inspektion der Schweißnähte beinhaltet, die die Seitenplatte und den Hebel der Rollanlenkung verbinden, wie auf dem untenstehenden Bild zu sehen. Der Bereich ist visuell leicht prüfbar.

Der eingekreiste Bereich ist die zu inspizierende Rotorkopfbrücke.

Sollte ein Riss gefunden werden, so muss das betroffene Bauteil getauscht werden.

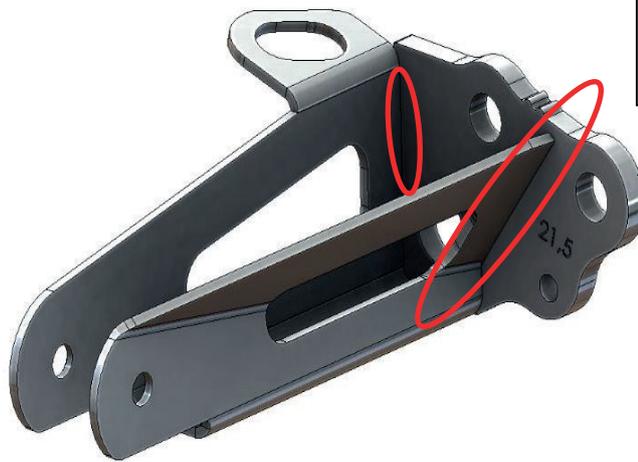
Rotorkopfbrücke Rollanlenkung,  
geschweißt, PN 43689  
Sowohl die Innen- als auch die  
Außenseite des Brackets  
müssen geprüft werden.

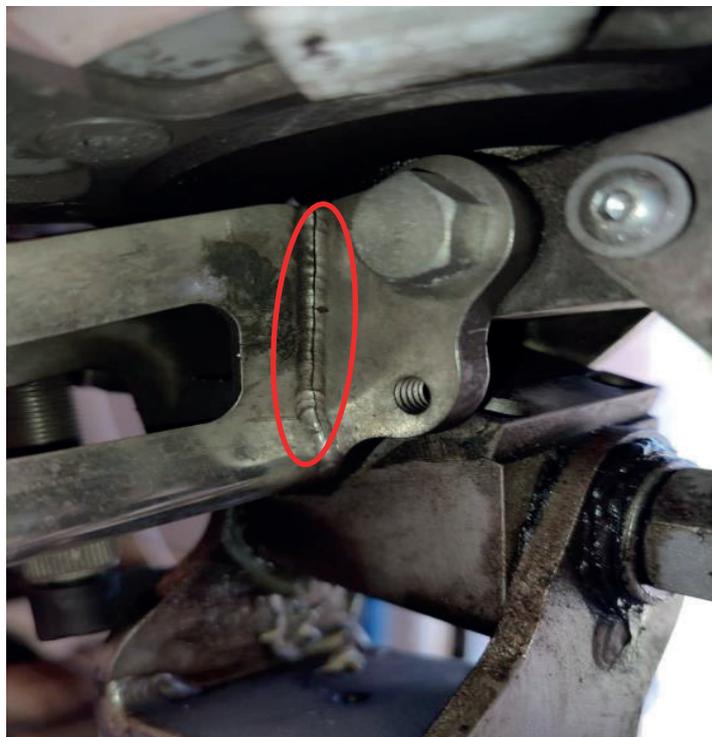
Äußere Schweißnaht mit Anriss:  
Bei einer Vorflugkontrolle erkennbar

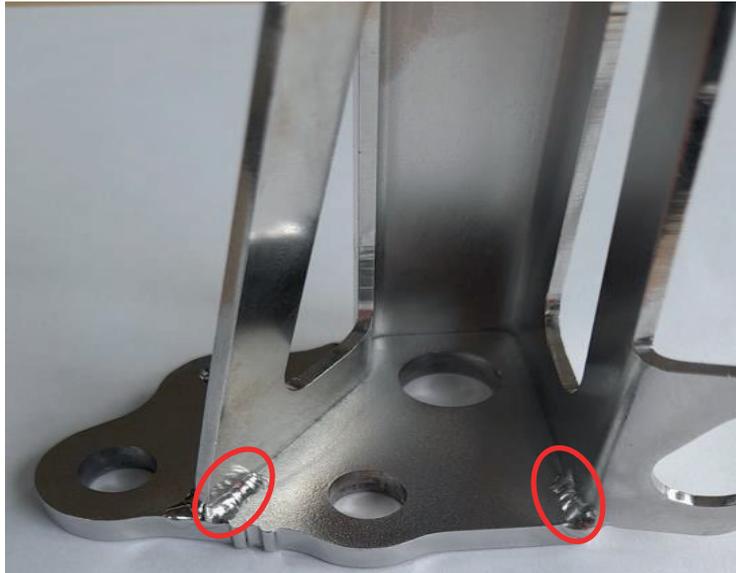
Es gibt zwei Generationen der Rotorkopf III Rollanlenkung. Die zweite Generation ist zusätzlich im oberen Bereich der inneren Nähte geschweißt (siehe Foto) und wurde 2019 eingeführt. Für diese Generation an Bauteilen gab es bislang keine Probleme.

Beachte: Die Bauteile sind mit einem Größenstempel versehen (21,5 and 22,5). Bei einem Austausch muss darauf geachtet werden, die korrekte Größe zu verbauen.
