Sicherheitsmitteilung

08.07.03

Betr.: Gummipuffer der Abmessungen Durchmesser 50 mm x Höhe 45 mm
und Durchmesser 40 mm x Höhe 30 mm

verbaut im Monster- und Simonimotor und am Motorträger des Flykes

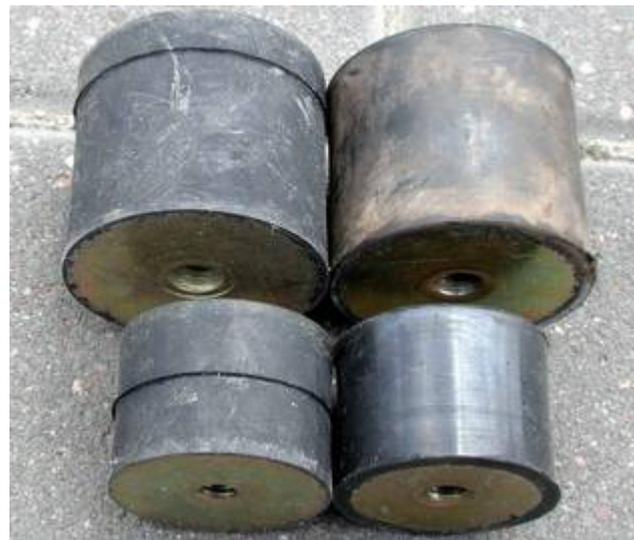
Bei einem Flyke und einem Motor kam es zu einem Versagen der o. g. Gummipuffer an dem Übergang von der Metallplatte zum Gummi. Weitere Versuche haben gezeigt, dass einzelne Puffer dieses Herstellers nicht immer über eine ausreichende Haftung zwischen Gummi und Metall verfügen. Die Ursache dafür wird gerade untersucht. **(siehe Update weiter unten)**

Sie besitzen eine glatte Mantelfläche (rechts im Bild).

Alle Puffer, die einen Grat auf der Mantelfläche aufweisen (eine Art „Äquator“, links im Bild), sind NICHT betroffen und müssen nicht ausgetauscht werden.

Puffer sicher (links), und unsicher (rechts)

Mittlerweile ist der Grund für das Versagen einzelner Puffer identifiziert: Unser Zulieferer hat eine neue Maschine zur Produktion der Gummirohlinge erstmalig bei unserer Lieferung eingesetzt. In der wurde werkseitig ein Schmieröl verwendet, das Silikonzusätze enthält. Bei einzelnen Puffern sind Rückstände dieses Öls auf die Rohlinge geraten und haben das Haftsystm geschädigt.

Bis zum Abschluss der Untersuchung raten wir zum **Austausch der betroffenen Puffer vor dem nächsten Einsatz.**

An Geräten mit solchen Puffer sollten diese vor der nächsten Verwendung sicherheitshalber ausgetauscht werden.

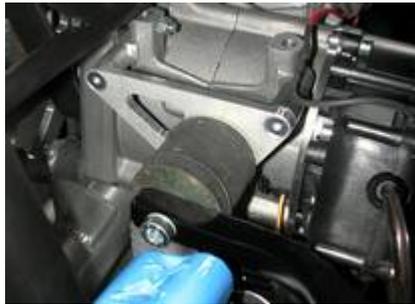
Die Puffer Ø50xHöhe 45 werden am Kurbelgehäuse der Monsternmotoren verbaut (je 2 Stück)

Puffer am Kurbelgehäuse Monster am Getriebe Simonini am Zylinderkopf Simonini

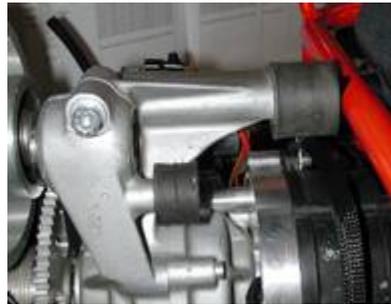
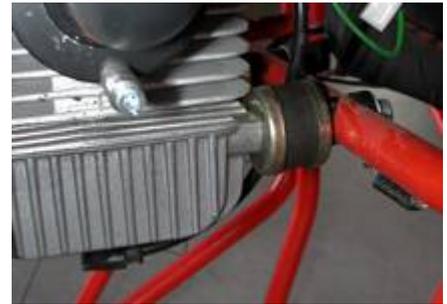
Die Puffer Ø40xHöhe 30 werden am Motorträger des Flykes eingesetzt (je 4 Stück) und am Zylinderkopf und am Getriebe des Simonini-Motors (maximal 3 Stück, typischerweise nur 1x oben).
