ALERT SERVICE BULLETIN

Austausch des druckseitigen Kraftstoffschlauches der Kraftstoffpumpe TNr. 893114 für ROTAX® Motor Type 912 (Serie)

ATA System: 73-00-00 Kraftstoffsystem

Austausch des druckseitigen Kraftstoffschlauches der Kraftstoffpumpe T Nr. 893114 für ROTAX® Motor Type 912 (Serie)

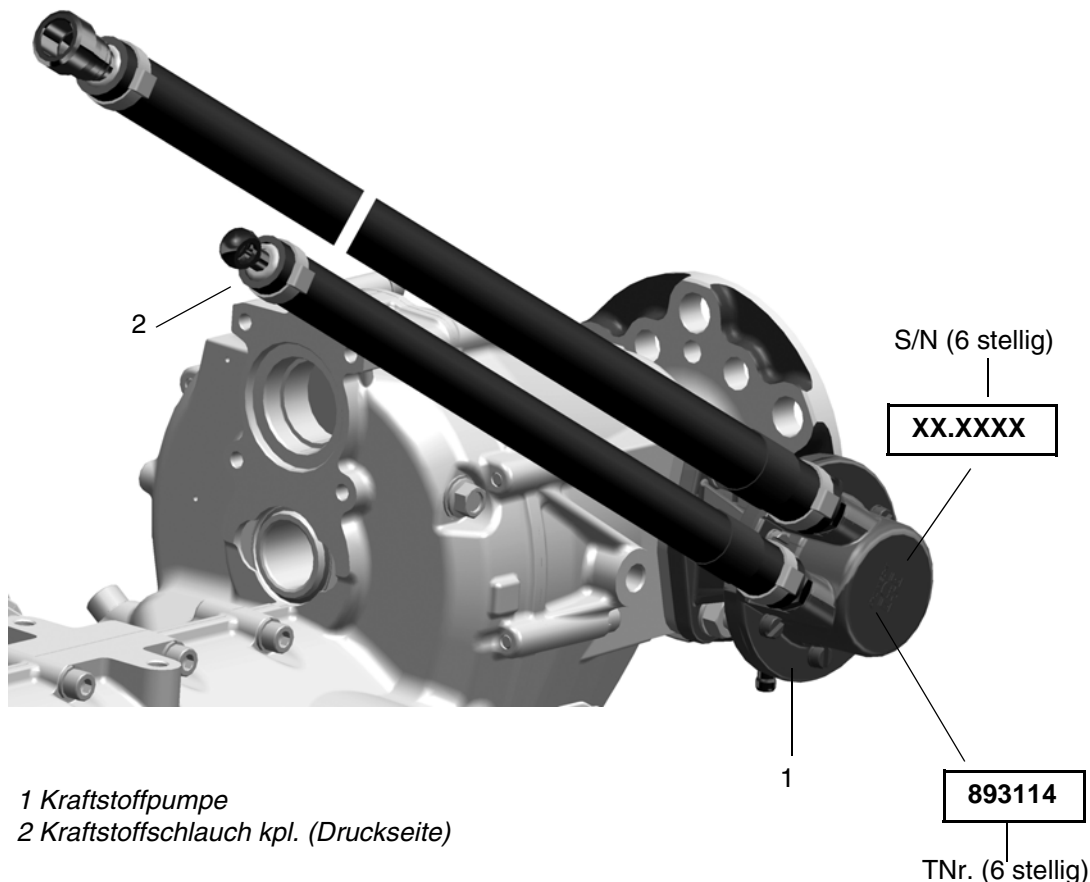
Bild 1
Kraftstoffpumpe

sofern diese mit der ORIGINAL ROTAX® Kraftstoffpumpe TNr. 893114 ausgestattet sind. Siehe dazu [Bild 1](#).

Aufgrund von Abweichungen im Herstellprozess des betroffenen Kraftstoffschlauchs, kann es zu Ablösungen von Gummipartikeln kommen. Diese Partikel können die Gemischaufbereitung im Vergaser behindern bzw. unterbinden. Diese Störung in der Gemischbildung führt unter Umständen zu rauen Motorlauf, Motoraussetzer und eventuell zum Motorstillstand.

- **Vor dem nächsten Flug, ist ein „Austausch des druckseitigen Kraftstoffschlauches“, der unter Betreff 1.1 angeführten Motoren bzw. Kraftstoffpumpen, gemäß machstehender Arbeitsanweisung Kap. 3 durchzuführen.**
