SICHERHEITSINFORMATION 001/2012/REV.1

30. Oktober 2012

Austausch des Kraftstofffilters mit Teilenummer 10479

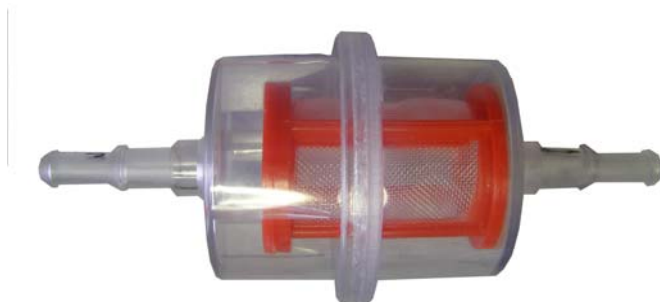
Version 1:

wir möchten Sie über einen Vorfall mit einem Kraftstofffilter der TNr. 10479 in Kenntnis setzen, bei dem einer der beiden Anschlussnippel beim Hantieren abgebrochen ist.

Nach weiteren Prüfungen der technischen Daten des Filter-Herstellers besteht das Filtergehäuse und scheinbar auch Filtergehäuse vieler anderer Kraftstofffilter dieser Art, aus dem Kunststoff "PA 6". Eine Prüfung durch uns hat nun ergeben, dass diese Kunststoffe PA 6 teilweise einen Glaspunkt von bereits 50° C bis 60° C haben und somit bei Überschreitung dieses Glaspunkts an Festigkeit und Formstabilität verlieren können.

betroffene Kraftstofffilter TNr.: 10479:

In dieser Konsequenz werden wir aktuell unsere vorhandenen Kunststoff-Kraftstofffilter auch nicht durch einen anderen Kunststoff-Kraftstofffilter eines anderen Herstellers ersetzen und müssen Sie darauf hinweisen, dass die von uns gelieferten Kraftstofffilter mit Teilenummer 10479 noch unbedingt vor dem nächsten Flug ausgetauscht werden müssen. Wir möchten Ihnen empfehlen die betroffenen Kraftstofffilter durch die vom Luftfahrzeughersteller vorgeschriebenen Kraftstofffilter zu ersetzen.
