TAKE OFF **Sicherheitsmitteilung 01/2016**
Drachenstudio Kecur **Sicherheitsmitteilung 01/2016**

TAKE OFF **Technische Anweisung 01/2016**
Drachenstudio Kecur **Technische Anweisung 01/2016**

Betroffen: Royal- und Merlin Trikes Alle Baureihen

Hier: Fahrwerks-Stoßdämpfer

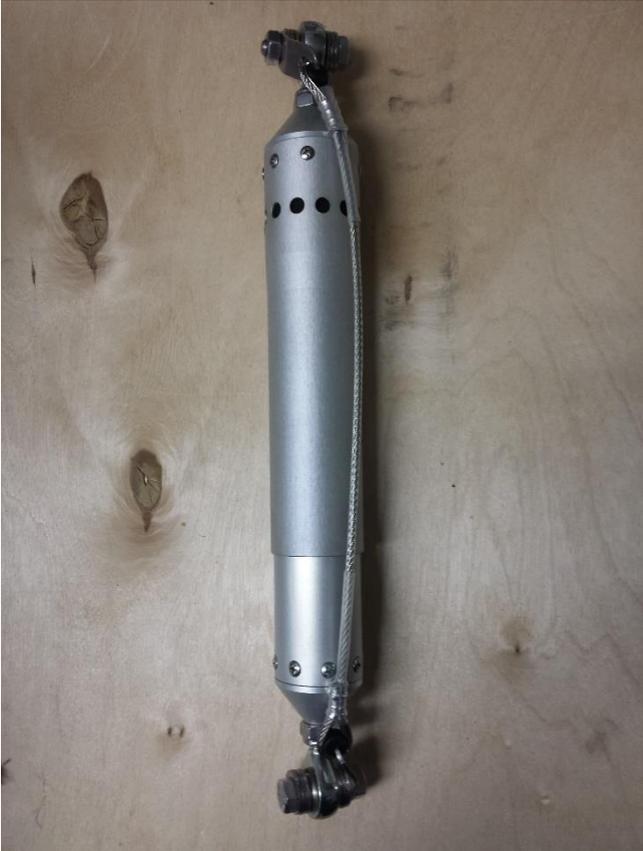
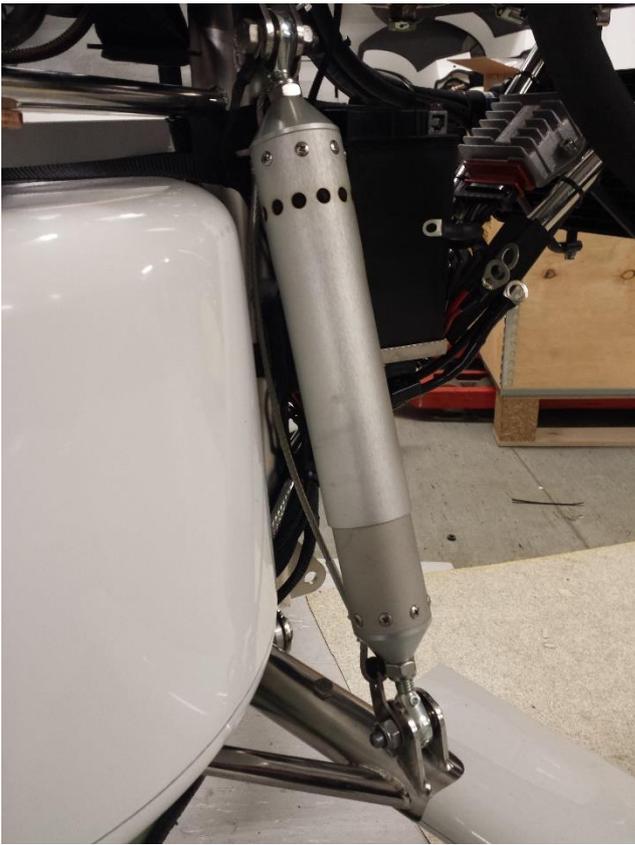
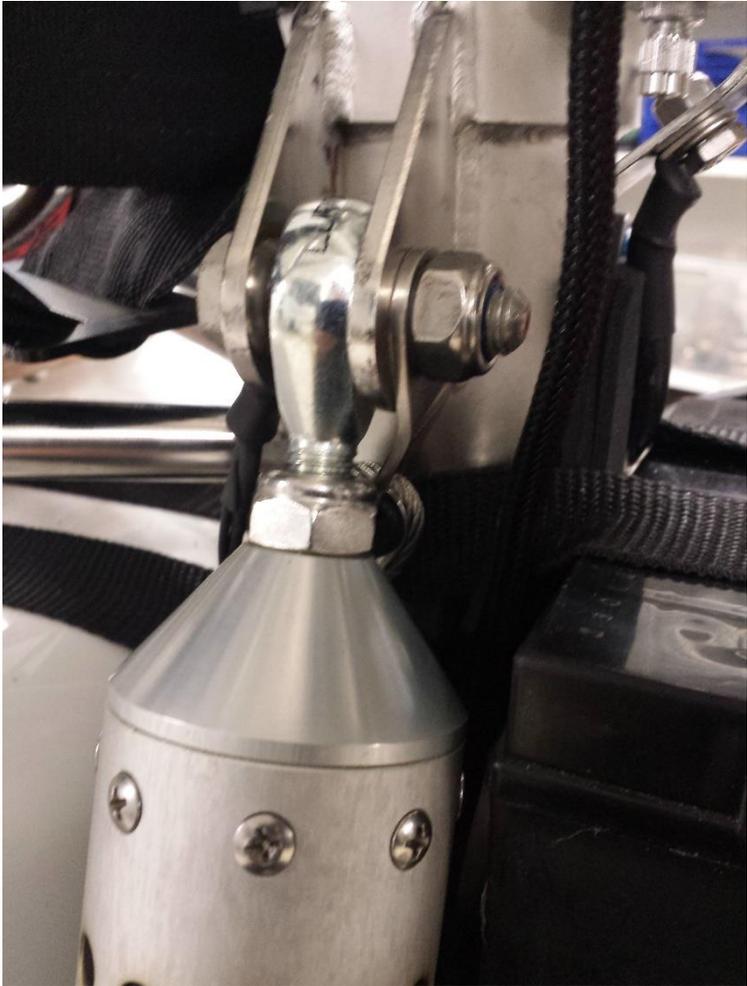
Bilder zur Sicherheitsmitteilung:

Bei Reparaturarbeiten an einem 15 Jahre alten Trike wurde festgestellt, dass das PA-Kunststoffgewinde im Stoßdämpfer beschädigt war. Dies kann im ungünstigsten Fall zum Ausfall eines Stoßdämpfers führen.

Ursache hierfür ist die unsachgemäße Handhabung während der Nachjustierung des Fahrwerks am Stoßdämpfer.

Wenn zum Justieren der Fahrwerkshöhe der Stoßdämpfer ausgebaut und die Kontermutter ohne Gegenmomentenhalter gelöst wird, kann sich eventuell auch der interne Elastomere-Dämpfer aus dem PA-Gewinde schrauben. In Folge wird dann der Landestoß über das PA-Gewinde übertragen. Dadurch wird das Gewinde beschädigt.

Ebenso könnte sich auch der aufvulkanisierte Elastomere-Dämpfer durch Verdreh-Überlast von der Stahlaufnahme ablösen.

Der Stoßdämpfer könnte auseinander fallen.

- 1) Sicherstellen das beim Justieren des Augbolzens das Stoßdämpferrohr nicht mit gedreht wird.
 - 2) Ein zusätzliches Sicherheitsseil an den Stoßdämpfer-Augbolzen befestigen, da von außen nicht geprüft werden kann, ob der Stoßdämpfer in Ordnung oder beschädigt ist.
- Das benötigte Material mit Anleitung kann vom Hersteller bezogen werden.

Das Sicherheitsseil (Zugfestigkeit >3000N) muss bis spätestens zum 31.9.2016 eingebaut werden.
