SERVICE BULLETIN

N° 2011-08

PULLEY SUPPORT REPLACEMENT / SOSTITUZIONE SUPPORTO PULEGGE

TYPE:	FROM S/N	THROUGH S/N	NOTE
PIONEER P-200	ALL	ALL	SERVICE

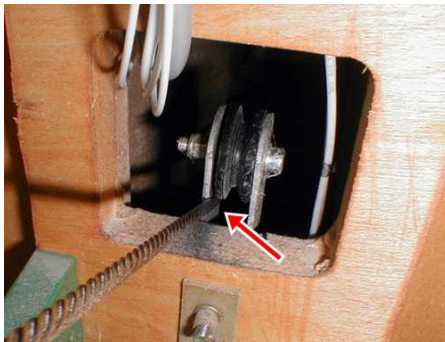
N°	DESCRIPTION	TOOLS	NOTE
01	<p>REMOVE THE SEATS AND CENTRAL CONSOLLE</p> <p>RIMUOVERE I SEDILI E LA CONSOLLE CENTRALE</p>		
02	<p>IN THIS PICTURE YOU CAN SEE THE CABLE IN WRONG POSITION, JUMP-OUT FROM THE PULLEY REPLACE THE SUPPORT AS SOON AS POSSIBLE</p> <p>IN QUESTA IMMAGINE SI VEDE IL CAVO SBALZATO DALLA SEDE DELLA PULEGGIA: SOSTITUIRE IL SUPPORTO NON APPENA POSSIBILE</p>

SEE THE PART 3 OF THIS BULLETIN FOR SUPPORT REPLACE INFORMATIONS
