Betrifft: Überprüfung Skylane Motorträger

Sicherheitsmitteilung

DULV-2015-001

Datum der Bekanntmachung: 23.03.2015

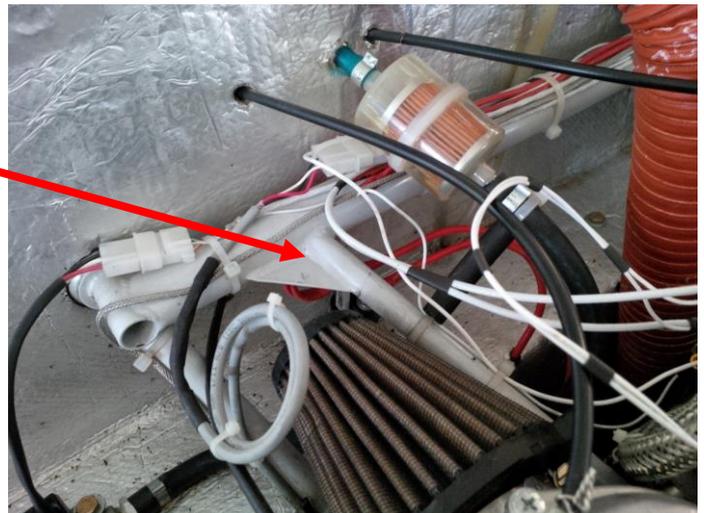
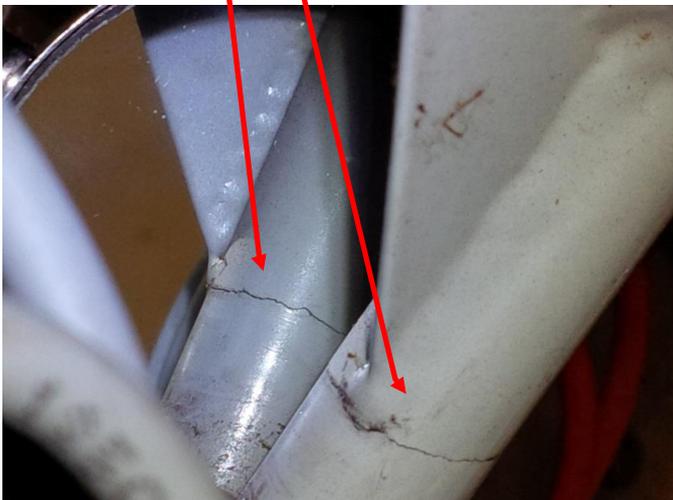
Bruchstelle

Anlass: Bei der jährlichen Kontrolle an einer Skylane war aufgefallen, dass der Motorträger im oberen Bereich einen Riss aufweist (siehe Bilder). Es sind beim Hersteller und Musterbetreuer keine weiteren Fälle dieser Art bekannt.

Empfehlung: Der Motorträger sollte vom Halter bzw. vom verantwortlichen Luftfahrzeugführer ab sofort regelmäßig überprüft werden, insbesondere bei jedem Vorflugcheck. Bei Rissen im Motorträger ist der **Musterbetreuer** zu verständigen:

Fristen: Vor dem nächsten Start, anschließend bei jedem Vorflugcheck.
